Etalon FLUXA, Controlul Sensibilitatii Materialelor cu Pulberi Magnetice

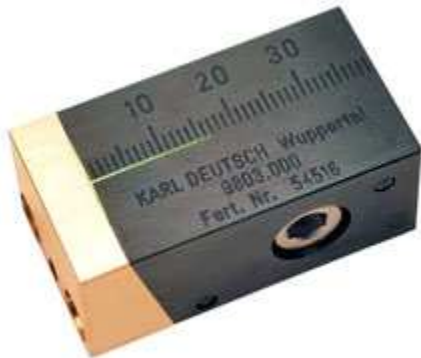
Destinație: blocul de verificare FLUXA (9803) este utilizat pentru verificarea și supravegherea sensibilității de indicare a particulelor magnetice fluorescente ale agentului de control. Este alcătuit dintr-un mic magnet permanent și o fisură artificială, fisură care este indicată pe o lungime mai mare sau mai mică în funcție de sensibilitatea de indicare a particulelor magnetice din agentul de control. Sensibilitatea de control poate fi verificată prin compararea lungimilor indicațiilor de la diferiții agenți de control. De asemenea, se poate pune în evidență reducerea sensibilității agentului de control prin verificarea periodică acestuia.

Descriere: blocul de verificare FLUXA® constă din două piese de oțel, foarte exact șlefuite și îmbinate prin alăturare, care formează o fisură artificială, în zona de contact. Pe una din fețele laterale, sub un înveliș de alamă este fixat un magnet permanent de mici dimensiuni.

Acest magnet generează un câmp magnetic, care se închide prin cele două piese de oțel și prin fisura artificială, și care scade pe măsură ce distanța față de magnet crește. Astfel, reducerea sensibilității de indicare poate fi determinată prin reducerea corespunzătoare a indicării lungimii fisurii.

Utilizare: pentru verificarea sensibilității agentului de control, etalonul FLUXA este imersat sau stropit câteva secunde, iar surplusul de mediu de control este lăsat să se scurgă. După asta, fisura artificială trebuie vizualizată în lumină UV, conform EN 1956 și lungimea ei poate fi citită în mm, pe scala gradată.
